Erfahrungsbericht St. Anthony´s-Hospital in Dzodze vom 1.10. bis 18.10.2009

Die Ärzte für Afrika
Helmut Baltes
Diplom-Ingenieur
Bottrop, 1.11.2009

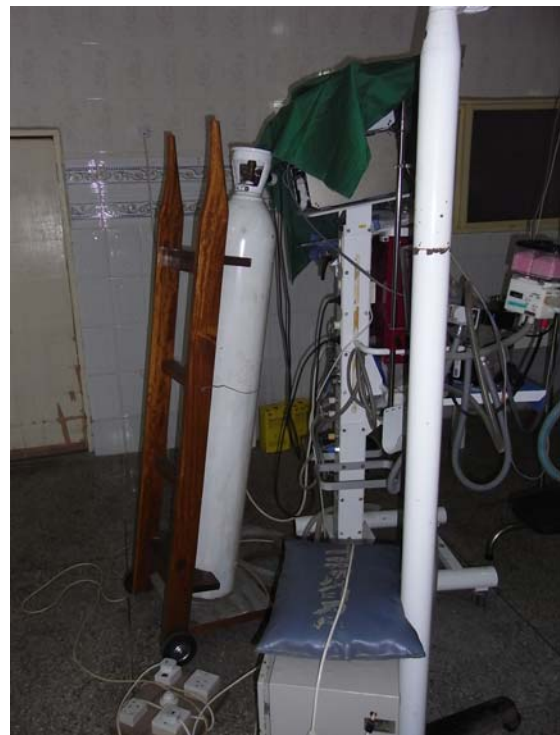
Als erstes fiel mir die mitten im Raum , auf einem wackeligen Holzgestell (übergroße Sackkarre) stehende 50 Liter Oxygenflasche auf. Sie war mit einem ca. 1mm starken Draht an das Holzgestell provisorisch befestigt. Ein kleiner Rempler gegen den Ständer hätte zum Umfallen des Gestells geführt. Ich habe Martin sofort auf die große Gefahr aufmerksam gemacht und ihm erklärt, das bei umfallender Flasche auf die Armatur, die Flasche zur Rakete wird und großen Schaden anrichten kann. Wir haben dann gemeinsam versucht, den Ständer an die nächste Wand zu stellen. Jedoch der nur 2m lange Anschlußschlauch stellte dann gleich die nächste Gefahr, in Form einer Stolperfalle, dar. So war es uns nur möglich, das Holzgestell so hinter das Narkosegestell zu stellen, daß es so leicht nicht umzustößen war. In meinem Bericht an Mr. Brown habe ich auf diese ständige Gefahr hingewiesen und um Abhilfe gebeten. Er möge einen 5m langen Druckschlauch beschaffen und dann die Flasche mit einer Stahlbandage an der Wand befestigen. Der Druckschlauch sollte an der Decke befestigt werden und nicht auf dem Boden liegen.

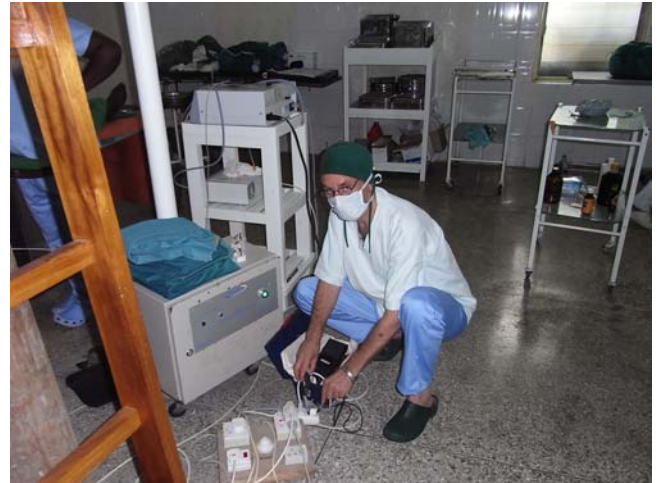
Die Stromversorgung der OP-Tische besteht aus je einer 230V-UK-Steckdose an der Wand. Hieran angeschlossen ist über eine Verlängerungsleitung eine aus Holz gefertigte Verteilertafel mit je 4 Stück UK-Steckdosen mit Schalter. Diese Steckdosen und Schalter, sowie die aufgesteckten Mehrfachadapter haben ständig Wackelkontakte. Begründet ist dies in der schlechten Qualität des Kontaktmaterials, das sich sehr schnell verbiegt. Als Sofortmaßnahme habe ich eine mitgebrachte 3-fach-Schuko Steckdose mit einem neuen UK-Stecker montiert und die aus Europa stammende elektrische OP-Ausrüstung angeschlossen. Danach gab es keine Stromausfälle mehr durch Wackelkontakte während der Operation. Das Problem mit den auf dem Boden liegenden Leitungen konnte ich ad-hoc nicht beseitigen. Ich werde im Elektrofachhandel nach Deckensystemen suchen, die es ermöglichen, die Stromversorgung von der Decke abzuhängen. Im einfachsten Fall kann die vorhandene Holzverteilertafel an der Rückseite des Narkosegestells befestigt werden. Was allerdings nur einen Teil der Leitungen vom Boden entfernt .
