Erfahrungsbericht St. Anthony´s-Hospital in Dzodze vom 1.10. bis 18.10.2009

Dies war mein erster Einsatz als Ingenieur in einem Hospital in der Volta-Region in Ghana. Ich begleitete Herrn Prof. Dr. W. Jellinghaus, Frau Dr. M. Jellinghaus und Herrn Dr. K. Wortberg aus Deutschland. Wir flogen gemeinsam von Amsterdam nach Accra, der Hauptstadt Ghanas. Die Klimaumstellung und die fast 4-stündige Autofahrt forderte unseren Kreislauf kräftig. Fahrer Daniel, der uns vom Erata-Hotel in Accra abholte, brachte uns dennoch unbeschadet am Freitagnachmittag zum Hospital in Dzodze, wo uns der Chef, Mr. Brown in Empfang nahm. Am Abend hatten wir uns in unserem Quartier im Guesthouse eingerichtet.

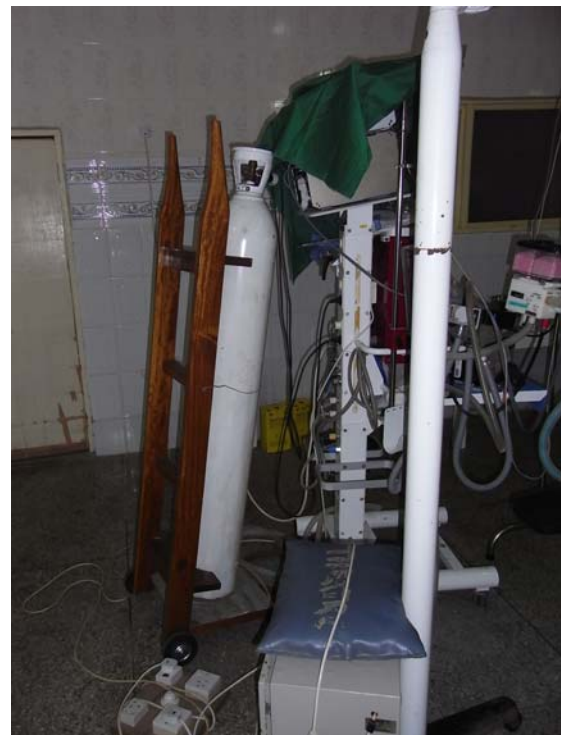
Als erstes fiel mir die mitten im Raum , auf einem wackeligen Holzgestell (übergroße Sackkarre) stehende 50 Liter Oxygenflasche auf. Sie war mit einem ca. 1mm starken Draht an das Holzgestell provisorisch befestigt. Ein kleiner Rempler gegen den Ständer hätte zum Umfallen des Gestells geführt. Ich habe Martin sofort auf die große Gefahr aufmerksam gemacht und ihm erklärt, das bei umfallender Flasche auf die Armatur, die Flasche zur Rakete wird und großen Schaden anrichten kann. Wir haben dann gemeinsam versucht, den Ständer an die nächste Wand zu stellen. Jedoch der nur 2m lange Anschlußschlauch stellte dann gleich die nächste Gefahr, in Form einer Stolperfalle, dar. So war es uns nur möglich, das Holzgestell so hinter das Narkosegestell zu stellen, daß es so leicht nicht umzustößen war. In meinem Bericht an Mr. Brown habe ich auf diese ständige Gefahr hingewiesen und um Abhilfe gebeten. Er möge einen 5m langen Druckschlauch beschaffen und dann die Flasche mit einer Stahlbandage an der Wand befestigen. Der Druckschlauch sollte an der Decke befestigt werden und nicht auf dem Boden liegen.

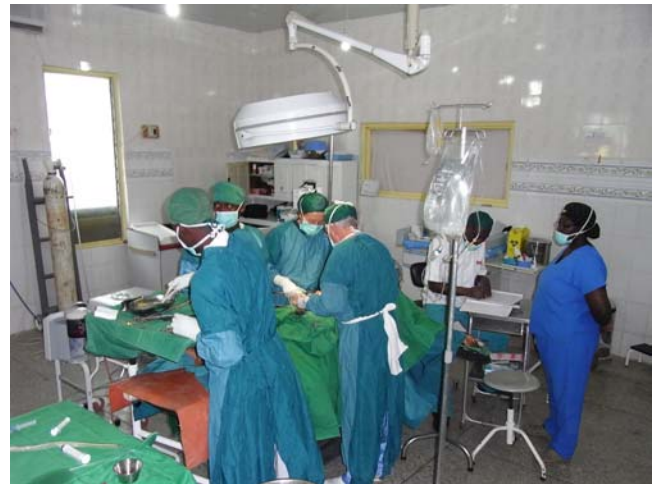
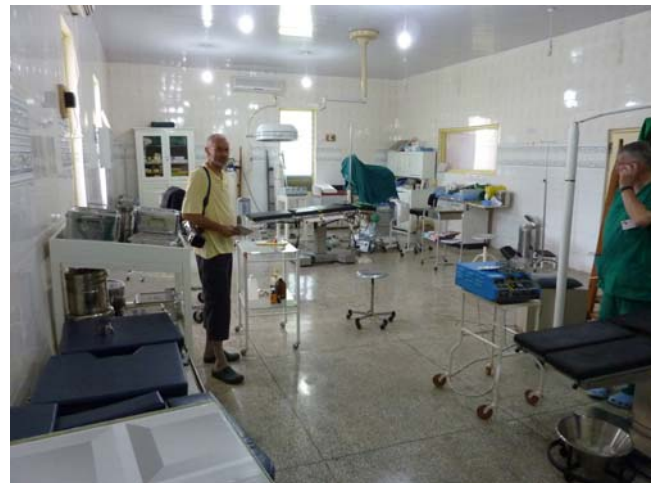
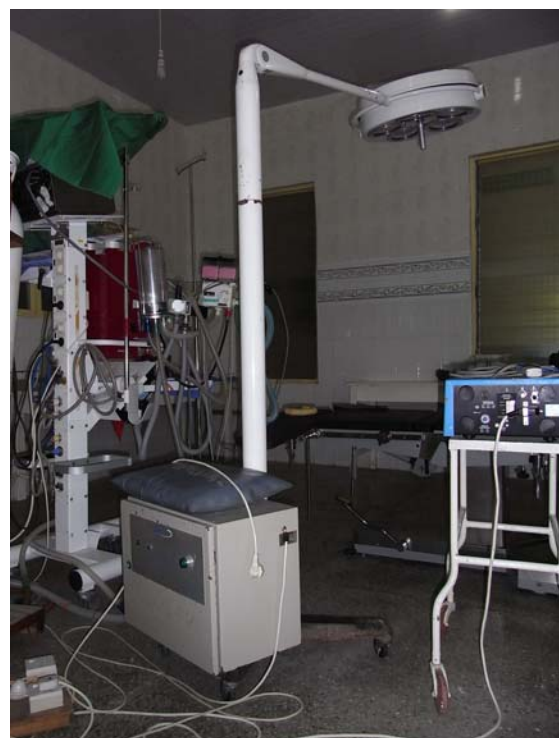
Neben dem OP-Tisch-1 steht eine total überalterte Stand-OP-Leuchte. Das große Standgehäuse beinhaltet den Transformator 230/24 V. Der Leuchtenkopf ist schwer bedienbar und enthält 5 Halogen-Lampen mit je 50W. Eine war defekt. Über OP-Tisch-2 hängt eine an der Decke montierte OP-Leuchte. Auch hier war von den 5 Halogen-Lampen eine 50W-Lampe defekt. Ich habe beide ausgebaut und als Muster zur Ersatzteilbeschaffung mitgenommen. Zusätzlich habe ich Seth (Techniker + Dolmetscher aus der Administration) um Ersatz aus Accra gebeten. Die Decke des OP-Saal's besteht aus einer starken Holzkonstruktion, die zur Aufnahme der neuen OP-Leuchte (im Container) geeignet scheint.

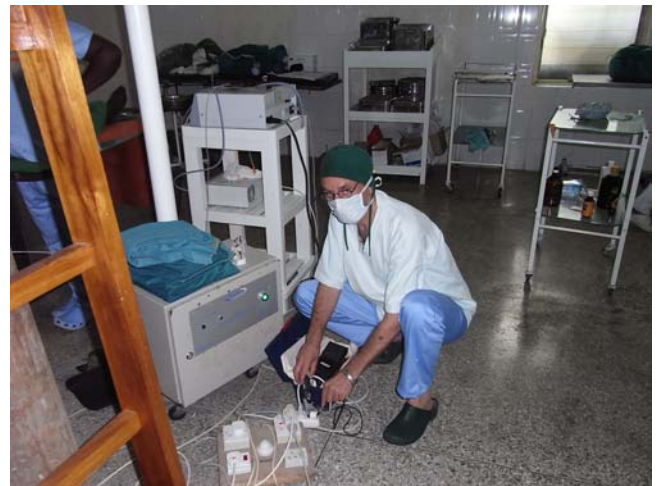
Die Stromversorgung der OP-Tische besteht aus je einer 230V-UK-Steckdose an der Wand. Hieran angeschlossen ist über eine Verlängerungsleitung eine aus Holz gefertigte Verteilertafel mit je 4 Stück UK-Steckdosen mit Schalter. Diese Steckdosen und Schalter, sowie die aufgesteckten Mehrfachadapter haben ständig Wackelkontakte. Begründet ist dies in der schlechten Qualität des Kontaktmaterials, das sich sehr schnell verbiegt. Als Sofortmaßnahme habe ich eine mitgebrachte 3-fach-Schuko Steckdose mit einem neuen UK-Stecker montiert und die aus Europa stammende elektrische OP-Ausrüstung angeschlossen. Danach gab es keine Stromausfälle mehr durch Wackelkontakte während der Operation. Das Problem mit den auf dem Boden liegenden Leitungen konnte ich ad-hoc nicht beseitigen. Ich werde im Elektrofachhandel nach Deckensystemen suchen, die es ermöglichen, die Stromversorgung von der Decke abzuhängen. Im einfachsten Fall kann die vorhandene Holzverteilertafel an der Rückseite des Narkosegestells befestigt werden. Was allerdings nur einen Teil der Leitungen vom Boden entfernt .

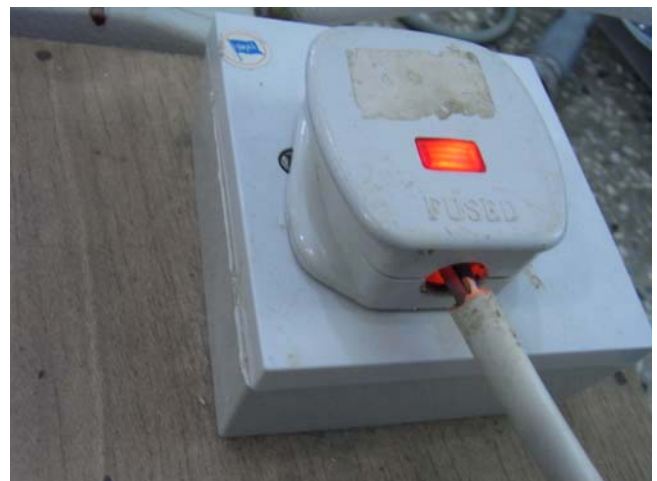
Im gesamten Hospital habe ich viele 230V-Anschlußleitungen mit Beschädigungen gesehen. Teilweise waren die Leitungen aus dem Stecker herausgerissen und wurden nur noch durch den Kupferdraht an der Klemme gehalten, oder der Schutzleiter (grün/gelb) war bereits schon abgerissen. An anderer Stelle waren beschädigte Leitungen nur provisorisch geflickt, meistens mit Pflaster. Manchmal fehlte dann auch noch der Außenmantel.

Einerseits hat das Personal für solche Beschädigungen keinen Blick, oder es fehlt die Erfahrung, welche Unfälle durch solche Beschädigungen entstehen können. Andererseits fehlt dem Handwerker das geeignete Werkzeug und das notwendige Material, um solche Schäden oder Fehler reparieren zu können.
