## Einsatzbericht von Helmut Baltes im St. Anthony´s-Hospital in Dzodze vom 7.1. bis 25.1.2010

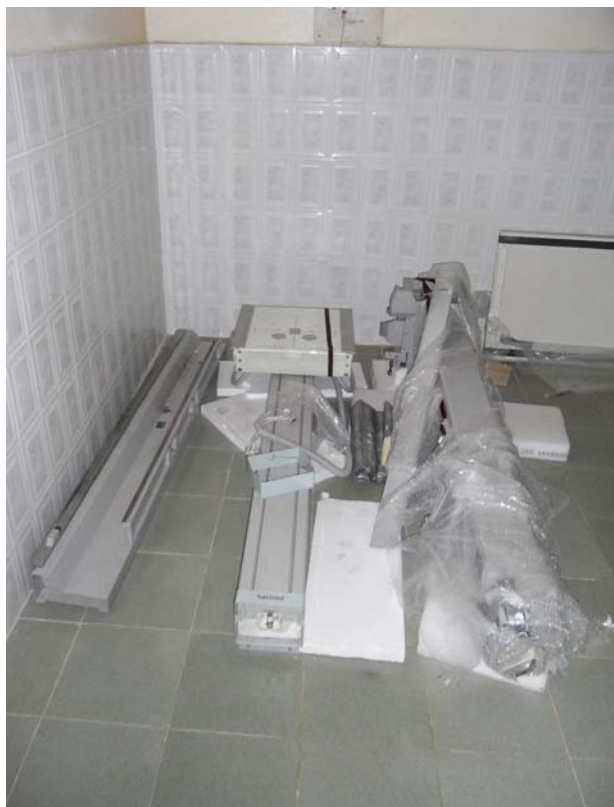
Die Röntgenanlage stammt aus einer radiologischen Praxis in Dortmund. Leider konnte ich erst nach Abtransport der Anlage Kontakt zum Techniker aufnehmen, der die Anlage demontiert hatte. Von Philips hatte ich die komplette Dokumentation in englischer Sprache auf einer CD bekommen.

Bis zu diesem Zeitpunkt wußte ich von einer Röntgenanlage gerade mal so viel, wie ich mich hinstellen muß, um eine Lungenaufnahme zu bekommen. Deshalb war mit Mr. Brown besprochen, daß ich die Anlage nur komplett aufbauen sollte und anschließend ein Techniker der Firma Philips die Anlage einschaltet und in Betrieb nimmt.

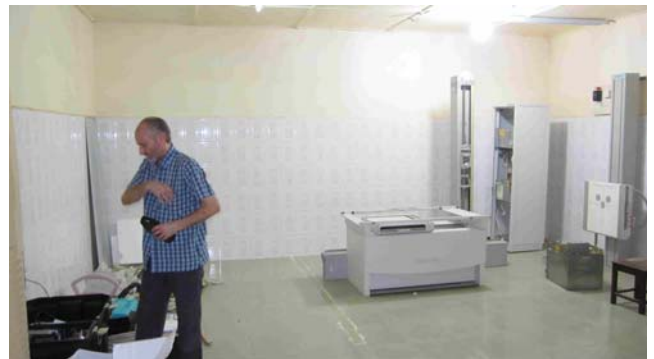
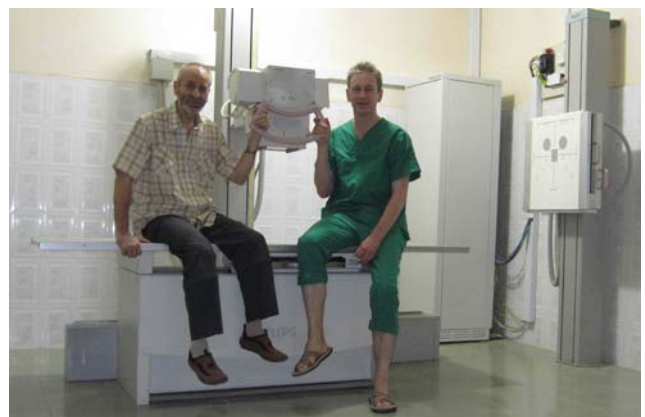
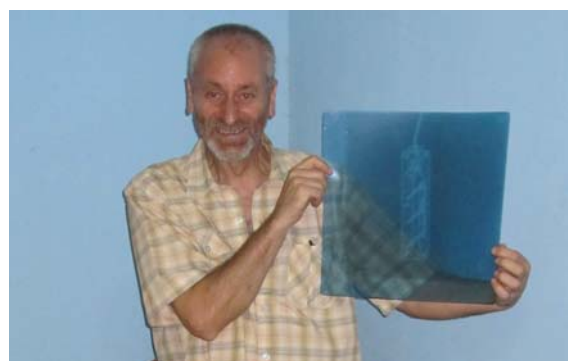
Meine erste erfolgreiche Röntgenaufnahme einer 3-fach Verteilersteckdose.

In den folgenden zwei Tagen konnte meine fehlende Kenntnis von der Röntgenanlage durch das funktionale Wissen von Dr. Ralf Weiser kompensiert werden. Im Teamwork hatten wir die Anlage Schritt für Schritt in Betrieb genommen und die dabei gefundenen Probleme beseitigt.

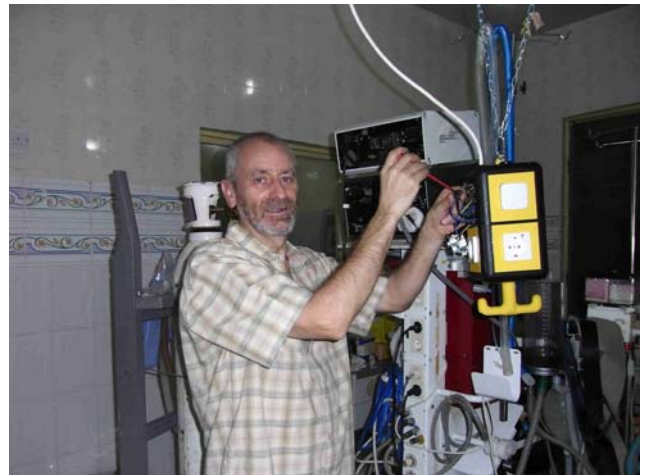
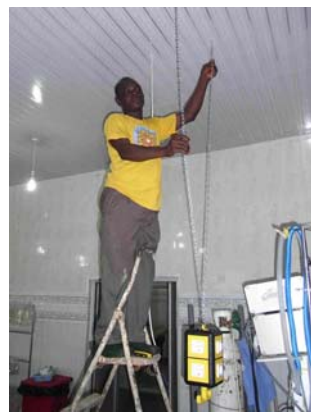
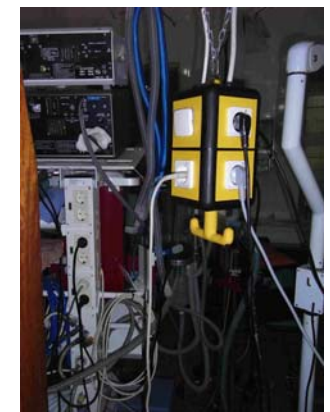
Da am Wochenende keine Operationen geplant sind, konnten wir die geplanten elektrischen Umbauarbeiten im OP-Saal vornehmen. Die Stromversorgung der OP-Tische bestand aus je einer 230V-UK-Steckdose an der Wand. Hieran angeschlossen war über eine Verlängerungsleitung eine aus Holz gefertigte Verteilertafel mit je 4 Stück UK-Steckdosen mit Schalter. Diese Steckdosen und Schalter, sowie die aufgesteckten Mehrfachadapter haben wiederholt zu Ausfällen geführt, teilweise mitten in einer OP. Begründet ist dies zum einen in der auf dem Boden liegenden Verkabelung, die ständig überrollt wird, und andererseits in der schlechten Qualität des Kontaktmaterials, das sich sehr schnell verbiegt.

In meinem heimatlichen Krankenhaus habe ich das Problem dem technischen Leiter vorgetragen, der mir sofort Abhilfe zusagte. Nach 14 Tagen bekam ich als humanitäre Sachspende eine Stromversorgungseinheit, die den gesamten OP-Tisch von der Decke mit Strom versorgt. Da das gesamte technische Equipment aus Europa stammt, konnte auf die einheimischen UK-Stecker verzichtet werden. Links: alter Zustand      Rechts : heute

In der „Versorgungsampel“ ist bereits ein Schalter integriert, der die zukünftige neue OP-Leuchte einschalten kann.

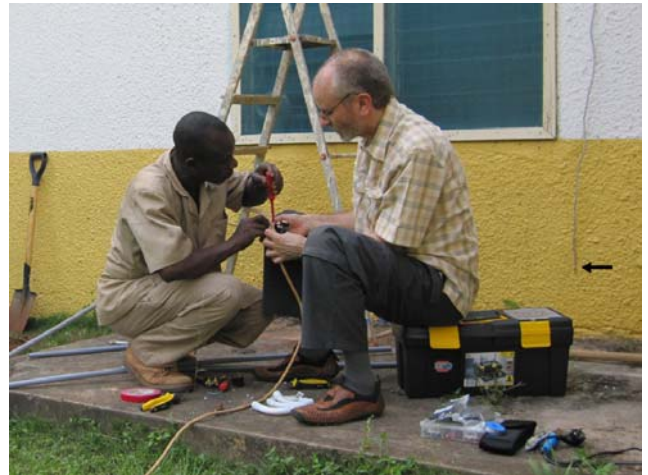
Ein high-light besonderer Art war dann auch für einen gestandenen Elektro-Ingenieur die Tatsache, unter der Dusche im Gästehaus einen kleinen elektrischen Stromschlag zu bekommen. Nachdem ich dann zwischen Brauseschlauch und Wasserkran eine Spannung von ca. 180 V gemessen hatte, wurde das schwarze Gesicht von Elektriker Seth fast weiß. Nach einer Stunde Fehlersuche stand die Ursache fest. Einerseits war der Kupferdraht zum Außenerder (siehe Pfeil im Bild) abgerissen und andererseits hatte sich die Isolierung eines spannungsführenden Drahtes in der Gebäudeverteilung eingeschnitten und am Metallgehäuse kontaktiert. Nach einer weiteren Stunde waren die beiden Fehler korrigiert und unser Team konnte wieder ohne Prickeln duschen.
