Einsatzbericht von Helmut Baltes im Margret Marquart Catholic Hospital in Kpando vom 31.3. bis 16.4.2011 und im Catholic Hospital Battor vom 5.4. bis 8.4.2011

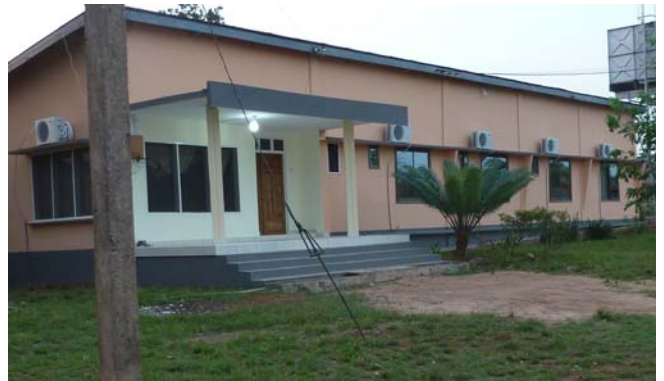
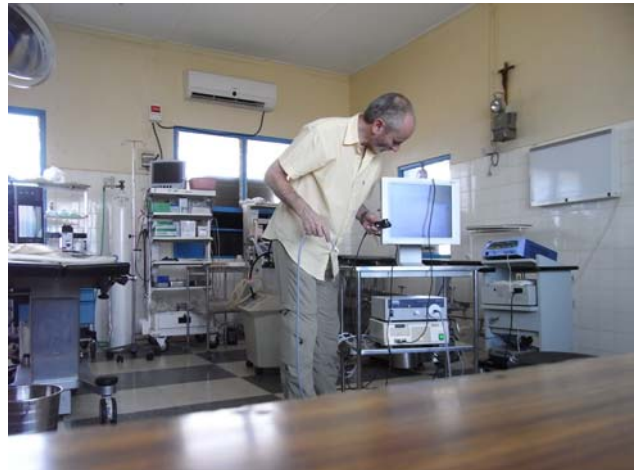
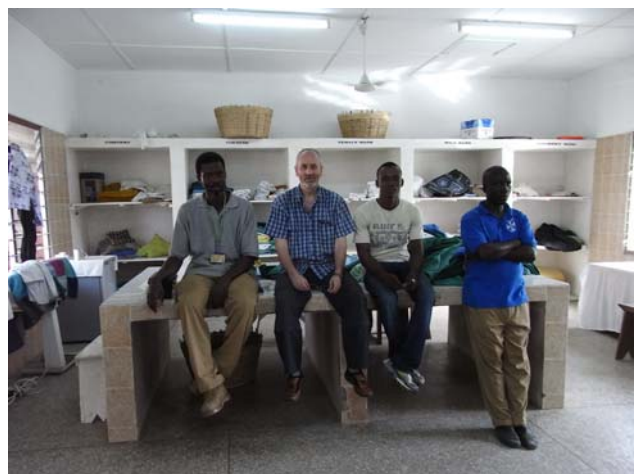
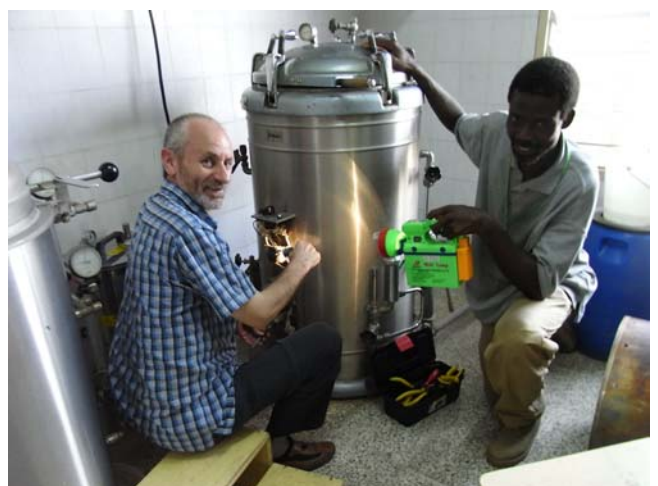
Nach telefonischer Absprache fahre ich am nächsten Tag zu Sr. Edgitha nach Battor. Sie zeigt mir zwei Erbotom, die nicht schneiden. Auch nach intensiver Fehlersuche war es mir nicht gelungen, auch nur ein Gerät wieder betriebsbereit zu bekommen.

Sr. Margit stellt mir die komplette Elektro-Mannschaft des Hospitals zur Seite, um weitere Reparaturen und Wartungsarbeiten durchzuführen. In der Wäscherei haben wir dann auch einen schlechten Isolations-widerstand an der 30-jährigen Wäscheschleuder gefunden.

Elektro-Foreman Matthias schildert mir Probleme an der alten Sterilisation. Die Aufheizzeit dauert deutlich zu lange. Ich kann den Temperaturwahlschalter als Ursache ausmessen.

Im kleinen OP werden mir 2 mobile OP-Lampen gezeigt, die reparaturbedürftig sind. Im Pausenraum steht ein Elektroschaltschrank, der viel Wärme erzeugt. Ich wurde gebeten, über 2 Tage den Temperaturverlauf des Raumes zu messen, um entscheiden zu können, ob der Raum klimatisiert werden muß.

In einem Lager steht eine ältere Blut-Zentrifuge amerikanischer Bauart, daß heißt, für 110 Volt und 60 Hz Betriebsspannung. Sr. Margit bittet mich zu prüfen, ob das Gerät im Hospital zu betreiben ist. Mit einem kleinen Trenntrafo 220/110 Volt mit 300 VA Leistung stellte ich die Funktionsfähigkeit der Zentrifuge fest. Allerdings muß für den späteren Betrieb ein größerer Trafo mit ca. 1500 VA angeschafft werden.

Im Labor steht eine ältere USV (unterbrechungsfreie Stromversorgung), die bei Spannungsausfall den weiteren Betrieb der Laborgeräte sicher stellen soll. Nach einigen Messungen kann ich sagen, daß die Batterie keine Leistung mehr hat. Aufgrund des Alters entscheidet sich Sr. Margit für eine neue USV.

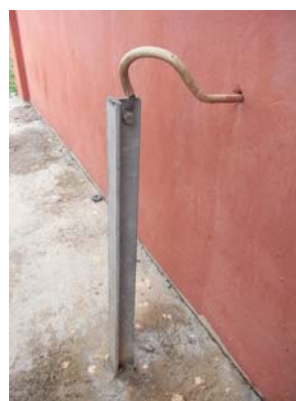
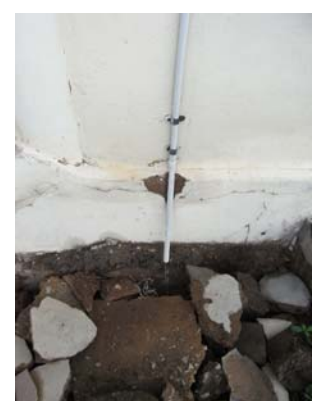
Zum Schutz der Personen in den Gebäuden gegen einen elektrischen Schlag besitzt jedes Gebäude einen eigenen Erder.

Da ich durch die Vorkommnisse in Dzodze etwas sensibel in Bezug auf Erdung geworden bin, habe ich mir die Erder etwas genauer angeschaut. Im linken Bild, den für afrikanische Verhältnisse gut installierten Erder der Laundry. Im Vergleich zum rechten Bild mit einem eher schlechten Zustand vom Laborgebäude.
